史跡 高知城跡

梅ノ段北側石垣復旧工事調査概要報告書

2019.3

高 知 県 教 育 委 員 会
(公財)高知県文化財団埋蔵文化財センター

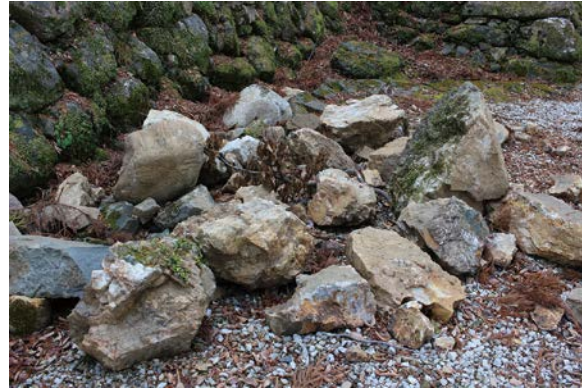
写真1 石垣崩落状態

今回修理を実施した梅ノ段北側石垣については、平成29年10月22日に本県に接近した台風21号の強風によって樹木が倒伏したことにより崩落したもので、城郭が機能していた時期は、石垣周辺の樹木や雑草は取り除かれ管理されていたと考えられるが、廃城後、城郭が公園へと役割を変える中で、石垣付近に多数の樹木が植栽され取り除かれなくなり、その結果、樹木の生長により根が石を押し出すなど、石垣の変状として影響が現れる状態となってきた。

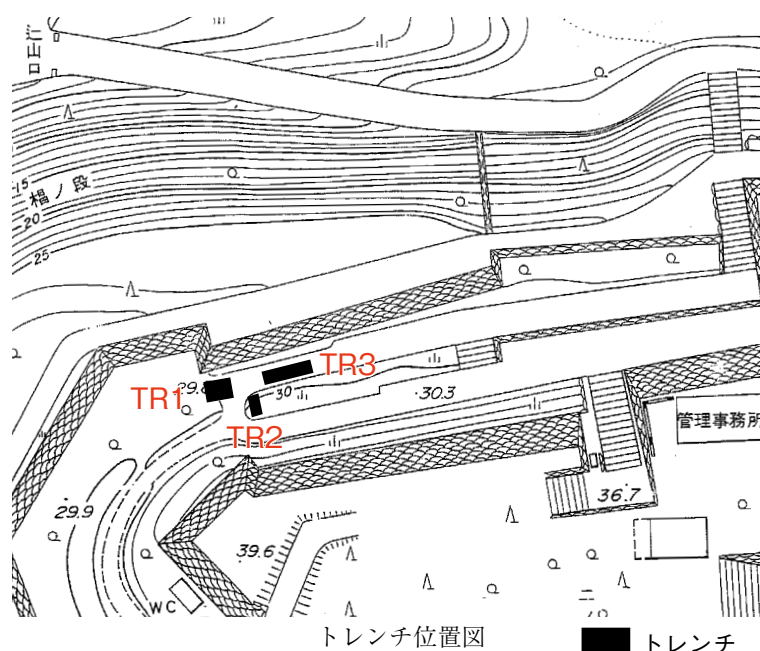
図3 石垣模式図及び試掘確認調査トレンチ設定図

今年度の工事対象範囲で石垣の崩落がみられる石垣面(R71～73、図3石垣模式図参照)の現況について記述する。

R71面は今回対象範囲となる石垣である。石垣の断面勾配や外観から石垣中央より東側は崩壊あるいは孕み出したこと等により積み直されたものと考えられる。積み直し範囲の東西両端は残った石垣とのすり合わせをさせたため孕んだようにもみえるが、大きく変形してはいない状態である。しかし間詰め石が抜けている箇所が目立つ。R72面の倒木により影響を受けた入角部については、倒木の生じる前の状態に復することを旨とする。入角部の崩落しなかった角石は元の位置に戻す。平石は周辺と違和感のないように配石をし、石材は崩落石の再利用を優先する。

R73面は今回の中央から西側にかけて解体・積み直し範囲となる。石垣の背後にある樹木の根の影響により大きく孕み出しているため、解体積み直しを行う。その際に樹根の除根を行う。崩落した範囲については周辺と違和感の無いように配石し、石材等は崩落した石の再利用を優先して行う。

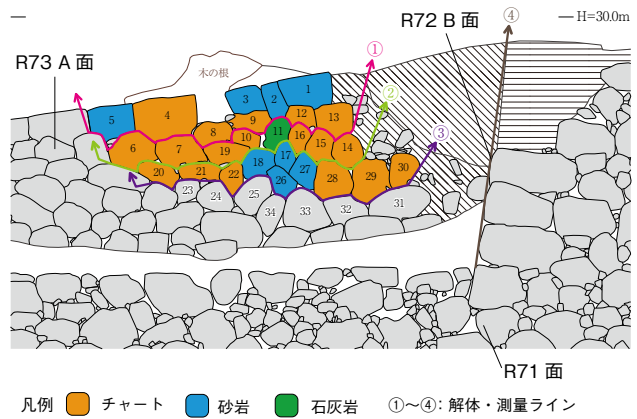
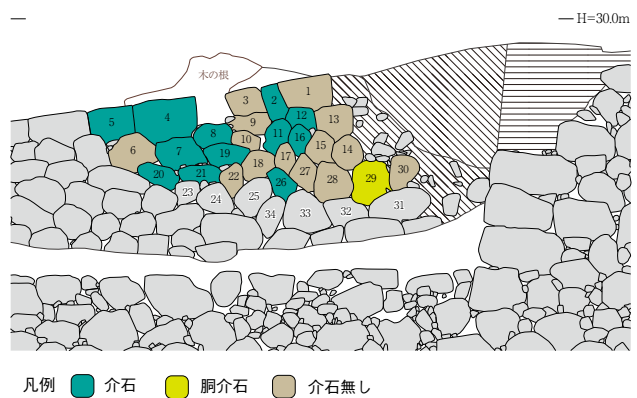
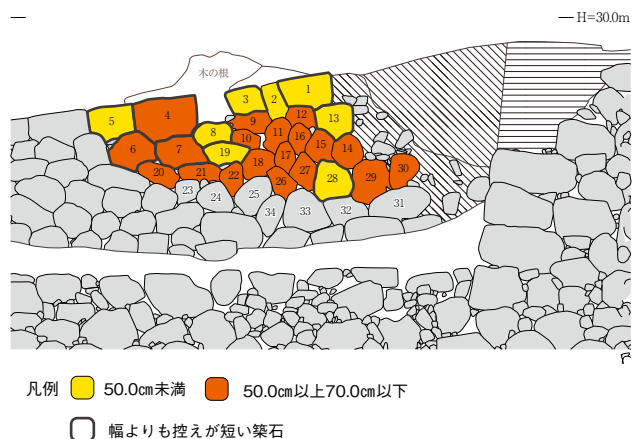
図8 築石石質・介石・控え及び解体測量ライン図

解体範囲である天端石A1～5の上面には伐採木の幹と根が残存し，一部築石を抱きかかえる状態であったため，築石への影響等も含め解体時には慎重に掘削し除去した。根は一部最終解体範囲の栗石まで及んでいるものもみられた。築石はA4のみチャート，その他は砂岩を使用していた。石の裏側はほぼ盛土であり，栗石は少ない状態であった。A1の築石面にはハツリを施すなどの加工がみられたが，石の控えが30cmと短い状態であった。その他築石の控えの長さはA2とA3で40cm，A4が60cm，A5が30cmを測る。介石の状態はA2とA4・A5には介石を確認できたが，A1とA3では介石を確認することは

この石垣ライン(A8・9, A12・13)では、築石はチャートであった。控えの長さはA8が28cmと最も短く、次いでA13が48cm・A12は55cm, A9が最も長く63cmを測る。背面はほぼ盛土で、明確な裏込め幅は確認できなかった。介石の状態はA8とA12は確認できたが、A9とA13においては確認することができなかった。

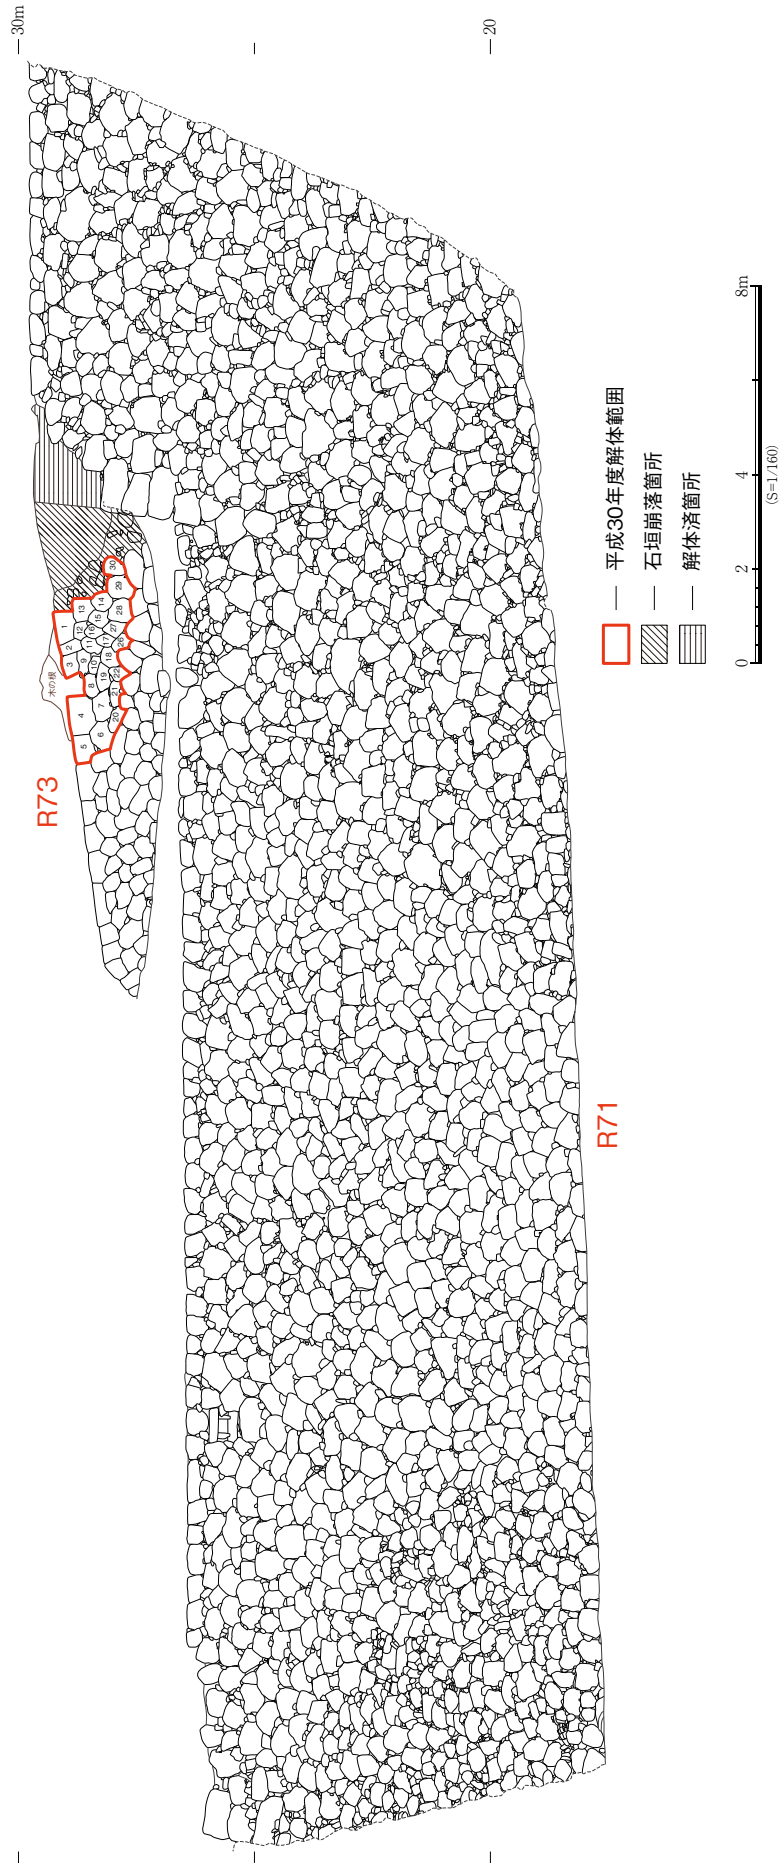
図9 石垣 R71・73 面崩落及び解体位置図

復旧工事の対象範囲となった石垣は、背面の樹木が台風により倒れたため、崩落が生じた。倒れた樹木の東側(R73面天端上)にも以前に伐採された樹木根が残り、石垣の破壊要因となっているため、修理に合わせ取り除くこととなった。解体範囲は必要最小限とし、背面の調査を実施した。

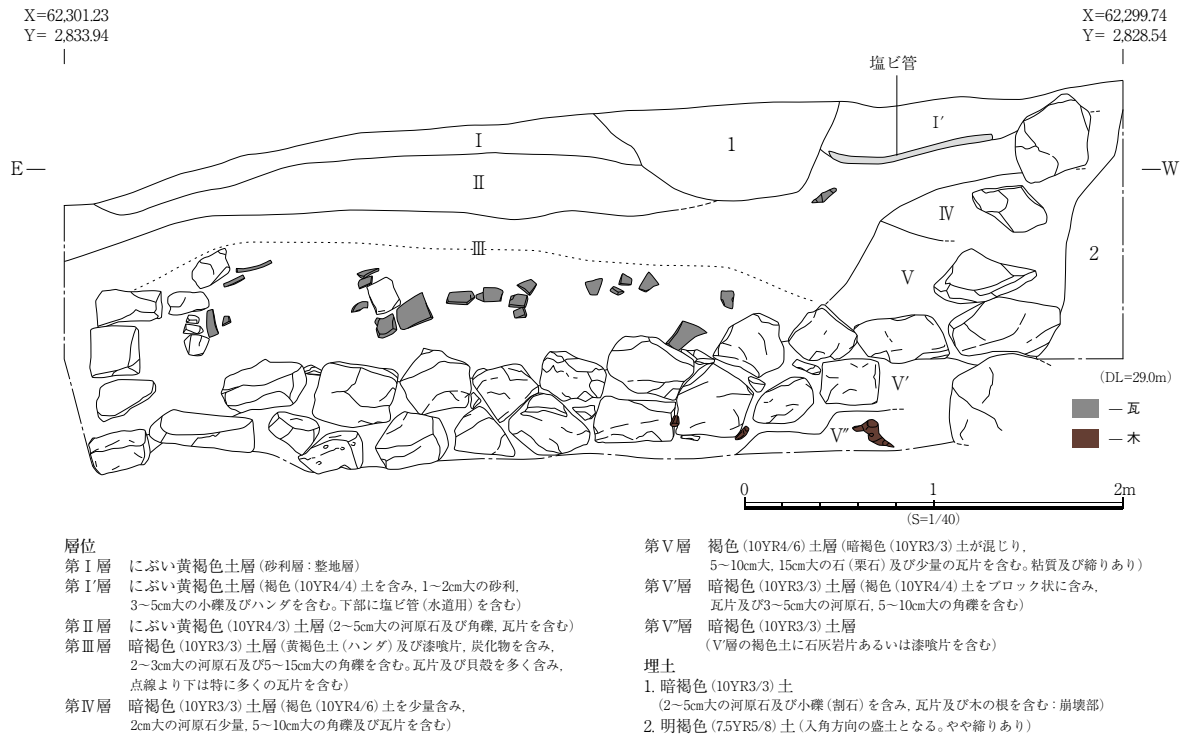
図13 調査区南壁セクション及び石積み

さらに, このライン裏側より新たな石積み列が検出された。一段下石垣ラインにあたるA31の石尻から約80cm, 天端から概ね1.2~1.3m下に位置し, A23の裏側までその延長を確認する事ができた。石積みは石灰岩で2段積まれており, 石面が30~45cm, 控えは30~50cmで, R73より南に8度振る。この石積みの西側は入角に接し, 東側は解体範囲まで続いていた。

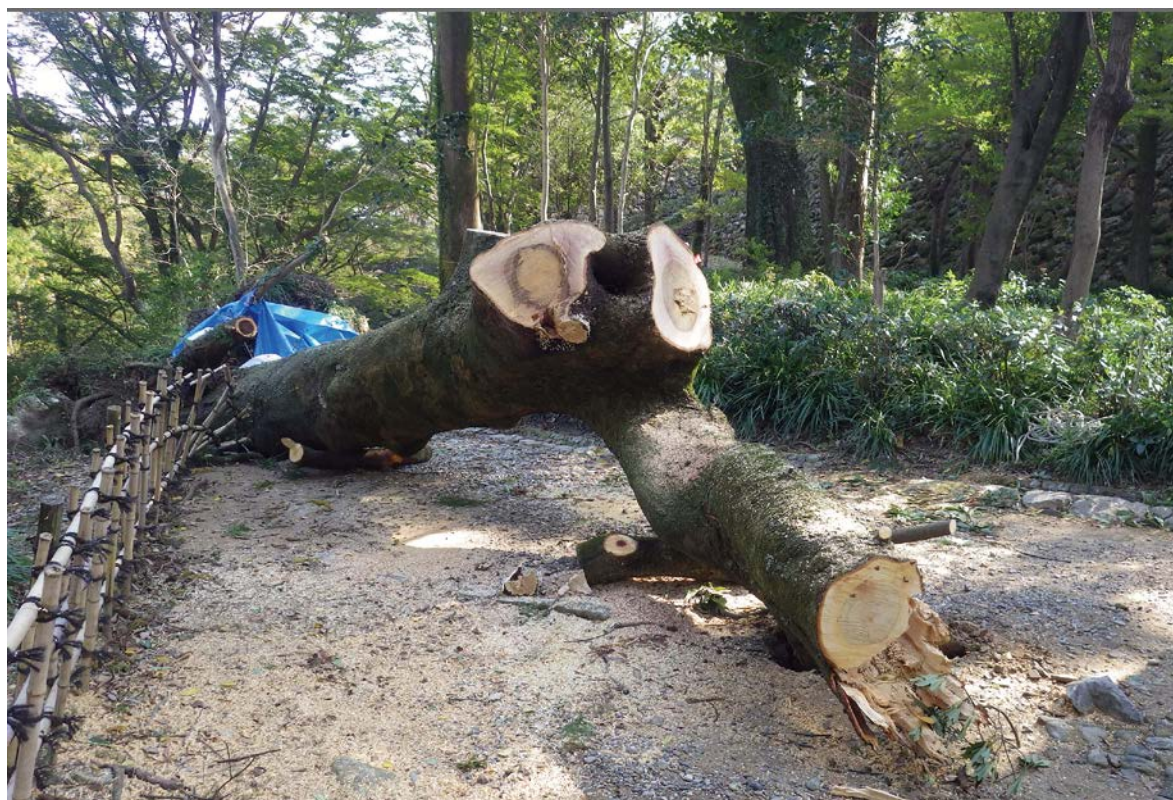
梅ノ段北側石垣倒木状態(南西より)

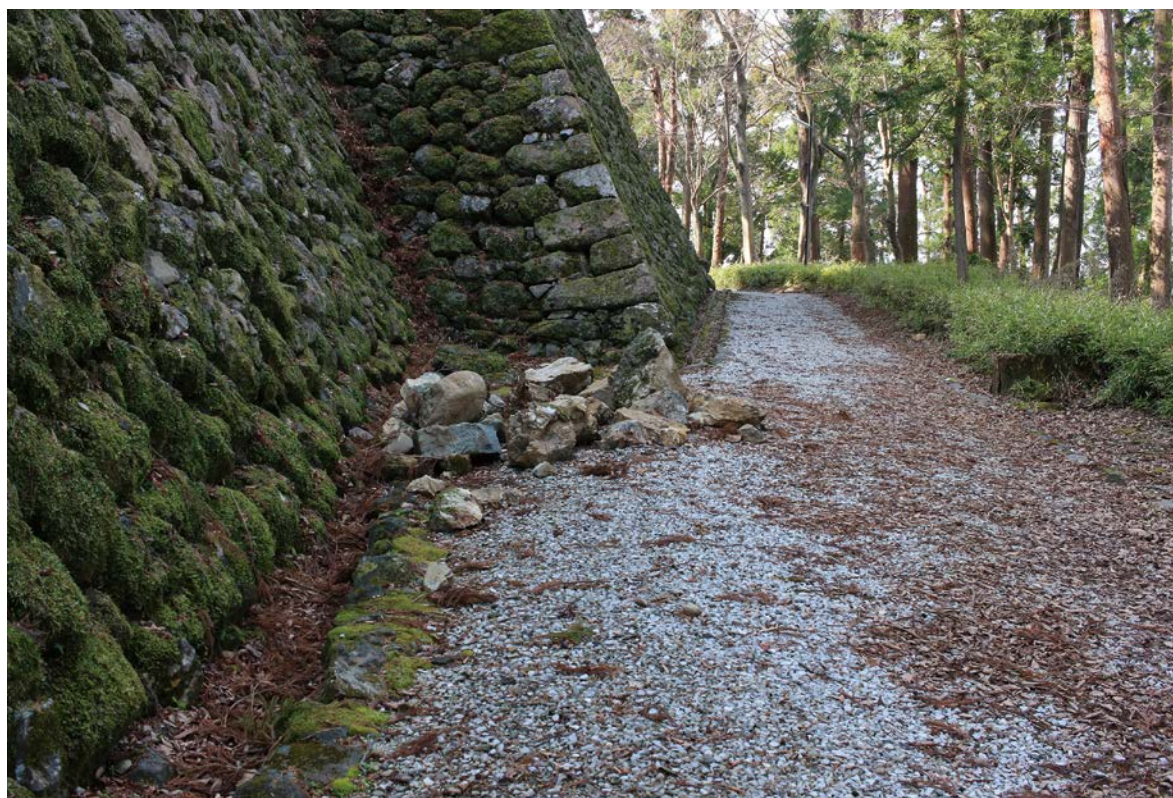
梅ノ段北側石垣下崩落状態(東より)

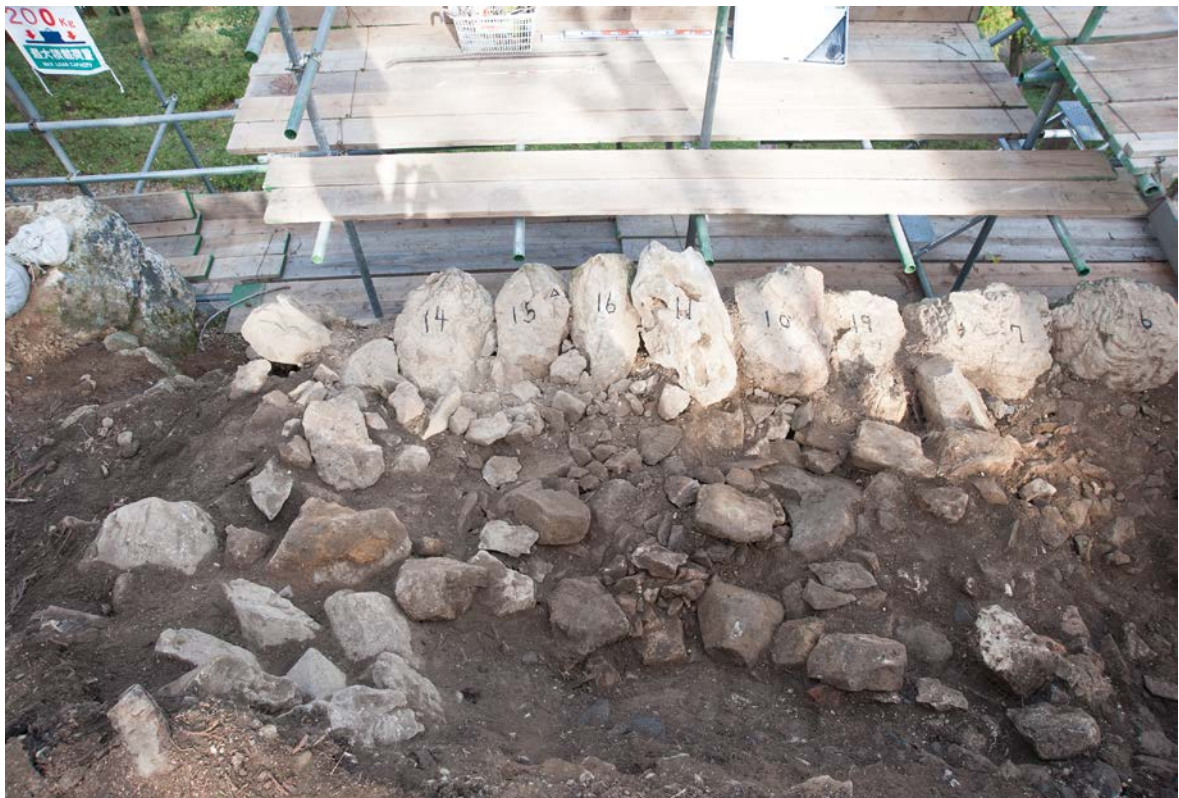
三段目(A6・7, A10・11, A14~16, A19)ラインの築石はその殆どはチャートで、A11のみ石灰岩であった。控えの長さはA19が最も短く40cm, A6・7・10・15・16は55cm前後, A11の石灰岩は60cm, A14が最も長く70cmであった。背面の裏込めの状況はA14からA19ラインの裏側では概ね20~30cmを測る大きめの栗石がみられるようになった。東側にあたるA6・7築石側には、大きめの栗石は少ない状況であった。これら栗石幅は背面の掘削範囲まで続き、築石A10の石尻から約1.4mを測る。大きな栗石の範囲の石垣を確認すると、落とし積みで積まれており、栗

①ライン (A6・7・10・11・14～16・19) 築石・栗石の状態 (南より)

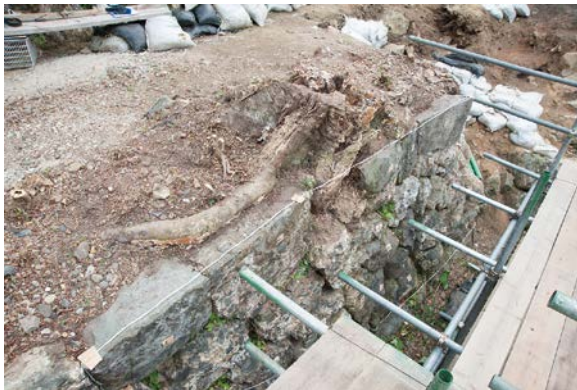
天端解体前木根繁茂状態(北東より)
