史跡 高知城跡

三ノ丸石垣整備事業に伴う発掘調査報告書

高知県教育委員会
(財)高知県文化財団埋蔵文化財センター

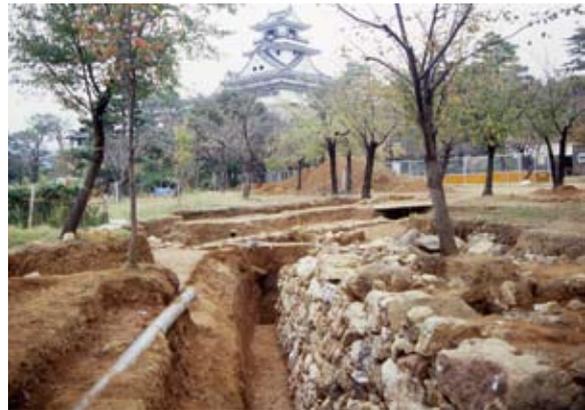
旧石垣検出状況1

る。石垣間の詰石にはチャートの破碎礫や砂岩の破碎礫を多く詰め込んでいる。特に石灰岩を使用している石の周りには詰石が多く強度の弱い石材を補強している。旧石垣は、裏込め部分のトレンチ断面層序の観察から上端2石目以上が修築を受けていることがわかる。石垣裏の盛土の堆積状況や桐紋瓦の出土状況から桐紋瓦が廃棄された後に改修されたと考えられる。これらのことから山内氏によって改修されたとみることができ、現存する石垣が文献では慶長16年に完成していることから、その旧石垣上端2石目までの改修は山内入城の慶長6年以降と考えられる。旧石垣の2石目より下の基礎部分は、盛土のⅡ・Ⅲ・Ⅳ層で中世の遺物しか出土していないため、長宗我部期に構築されたものと考えられることができる。

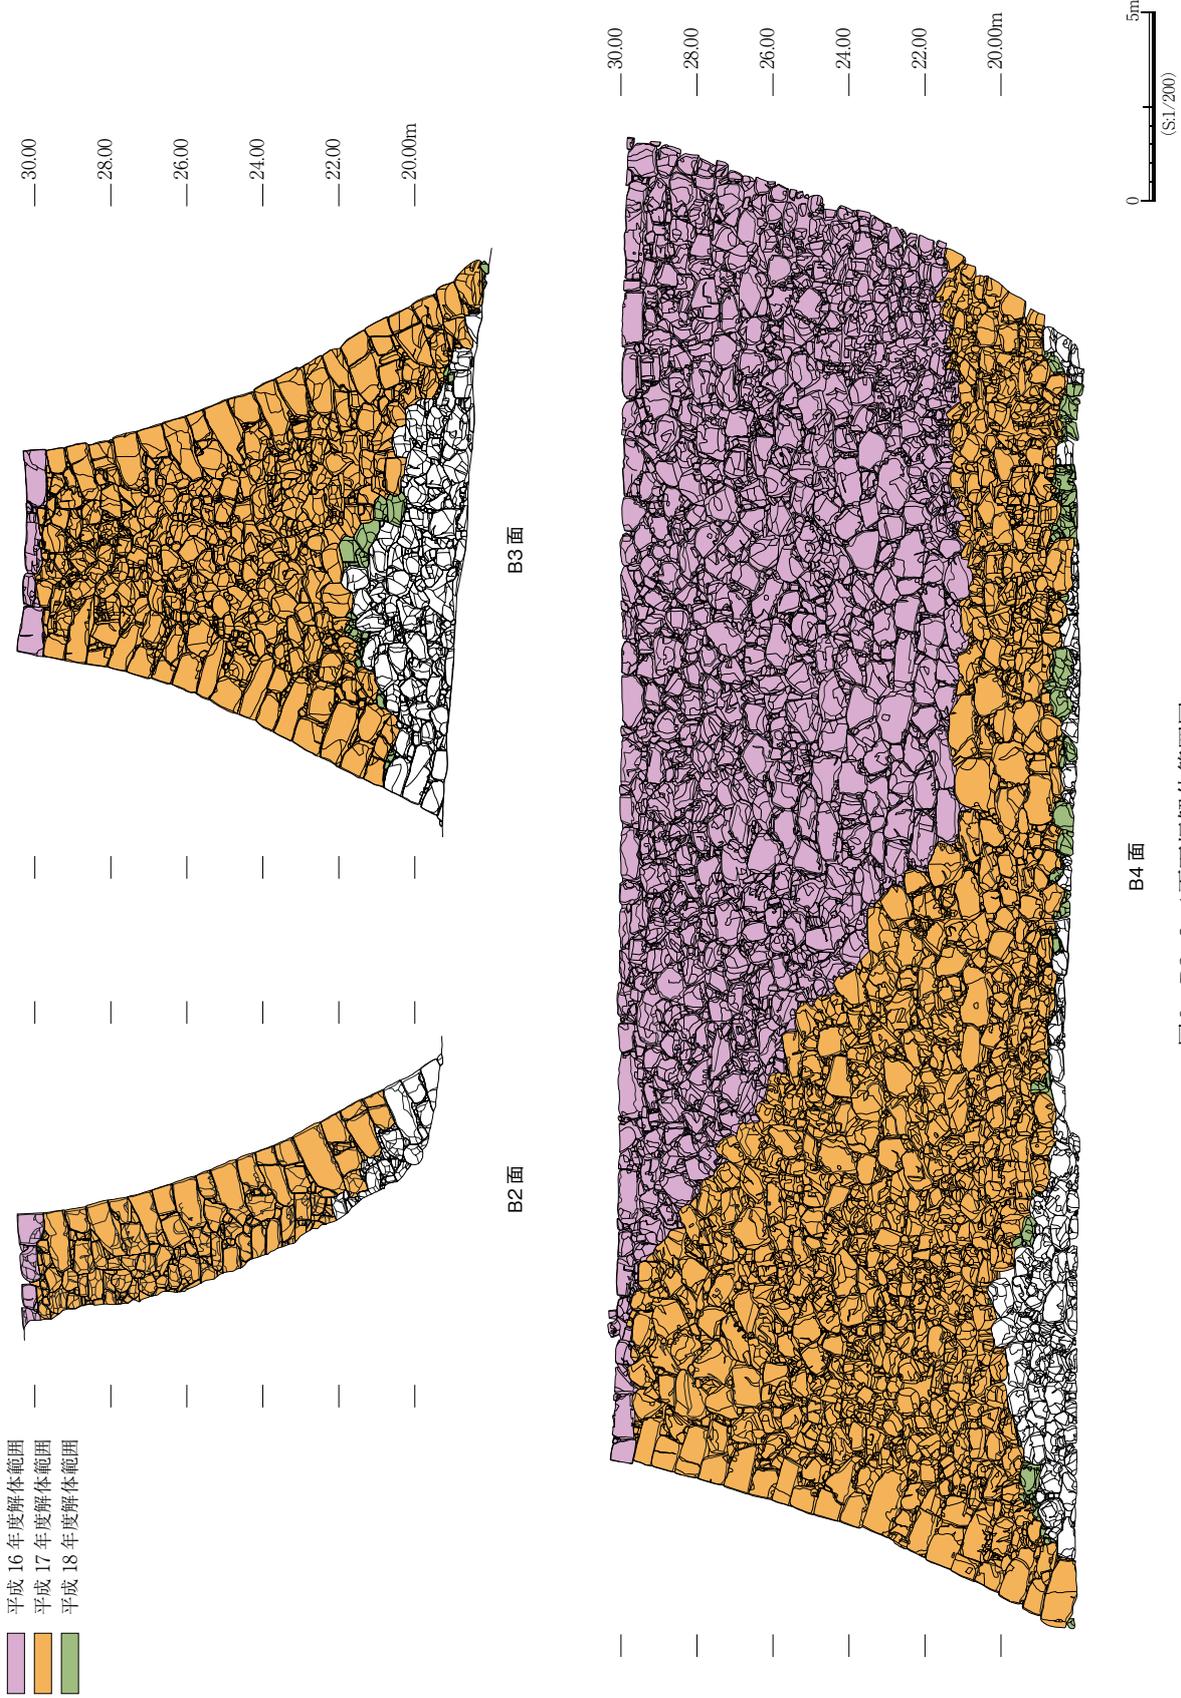
図9 B2・3・4面石垣解体範囲図

平成16年度は東面(B4面)の石垣を標高21mラインまで解体した。解体範囲については、図9を参照願いたい。

平成16年度に実施した東面(B4面)石垣と南面出隅(B3面)部分、南面(B1面)途中までを範囲とした。(図9)東面(B4面)は標高29mから19m、南面(B1面)は天端より標高21mまで、石垣解体調査については解体と同時に進められる裏込め石と盛土の調査を行い、遺物の出土状況や石垣背面の盛土層序の確認・記録を行った。築石については欠損箇所や亀裂などの状況を写真に残すとともに、介石の有無と状態の写真撮影を行い、資料化に努めた。

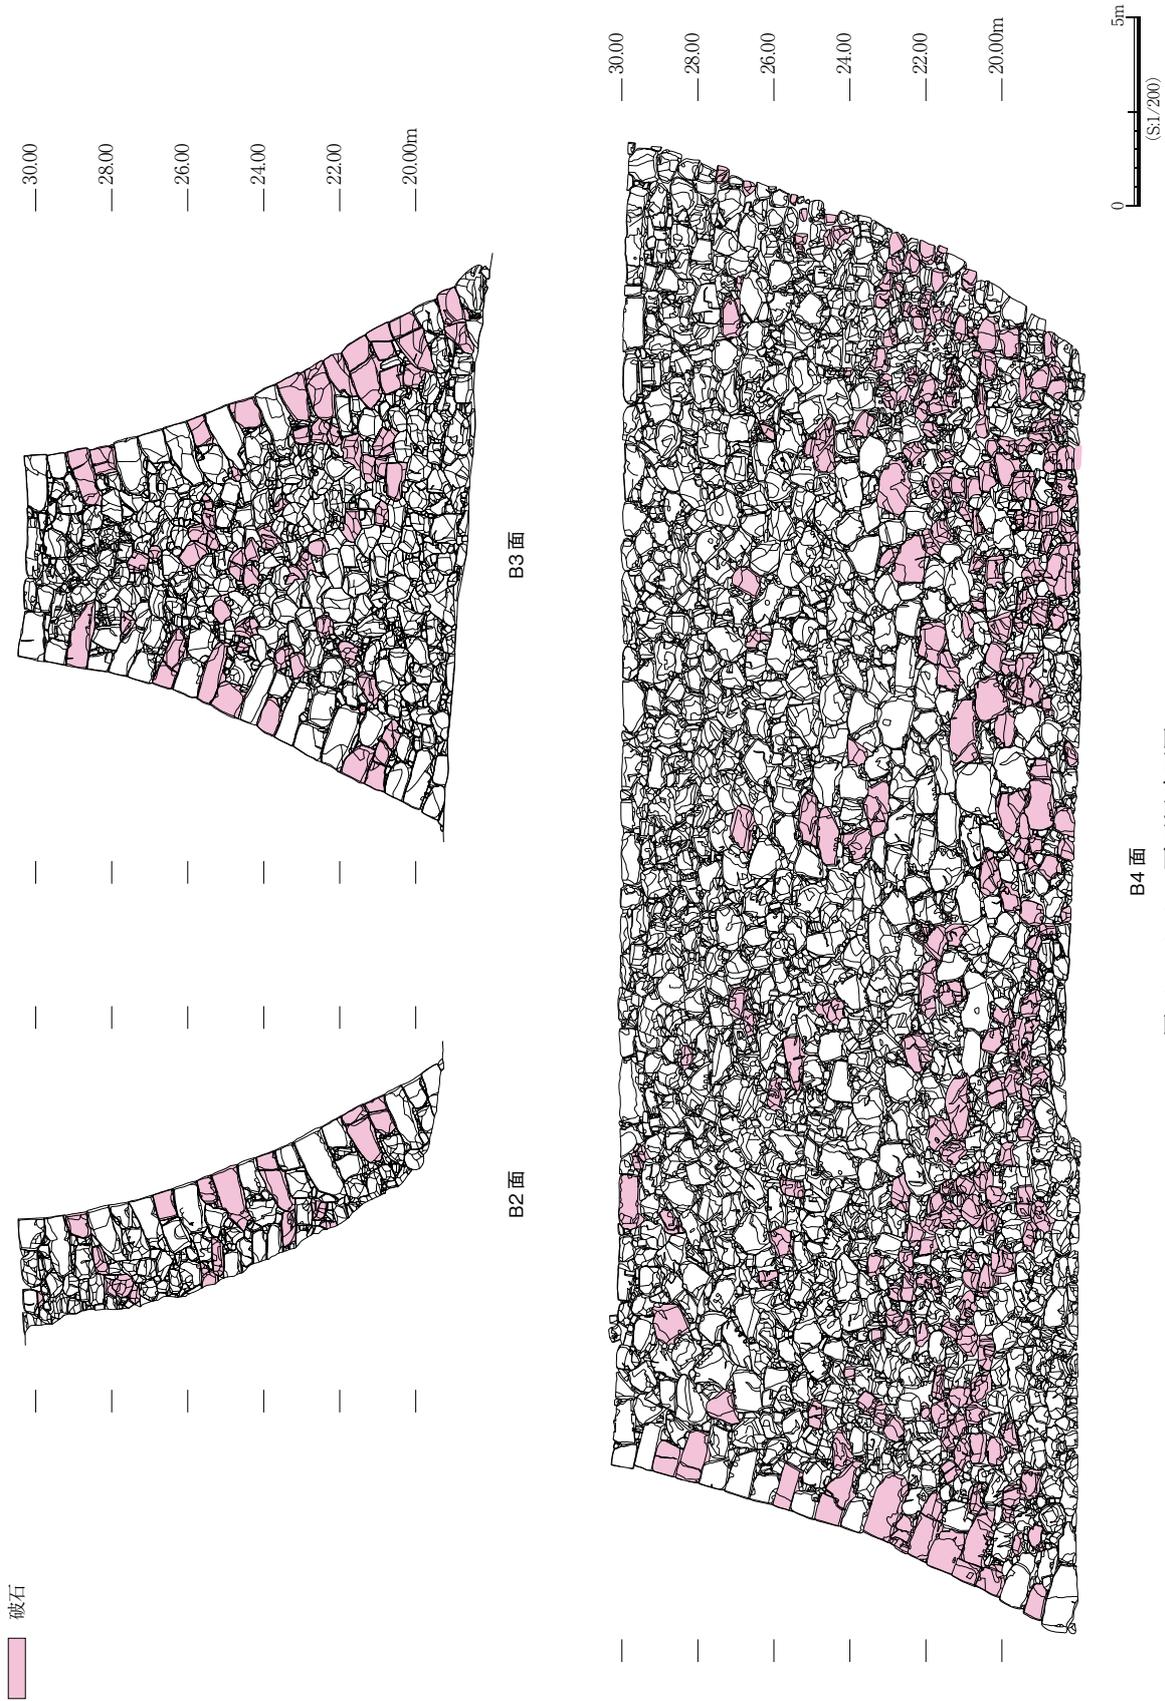
図18 B2・3・4面石垣破石図

東面(B4面)の石垣を構成する築石については、チャート、砂岩、石灰岩が使用されている。解体前の築石調査では、築石の割(破石)について指摘がなされていたが、解体調査を進めるなかで築石外面では認められなかった内部での割れが確認された。東面石垣では13段目以降に築石の割れが顕著であり、出隅部分でも角石での割れや亀裂が認められた。出隅角石H439には一部修復痕が確認できた。石材はチャートであるが、隅の一部については砂岩を用い修復を行っていた。

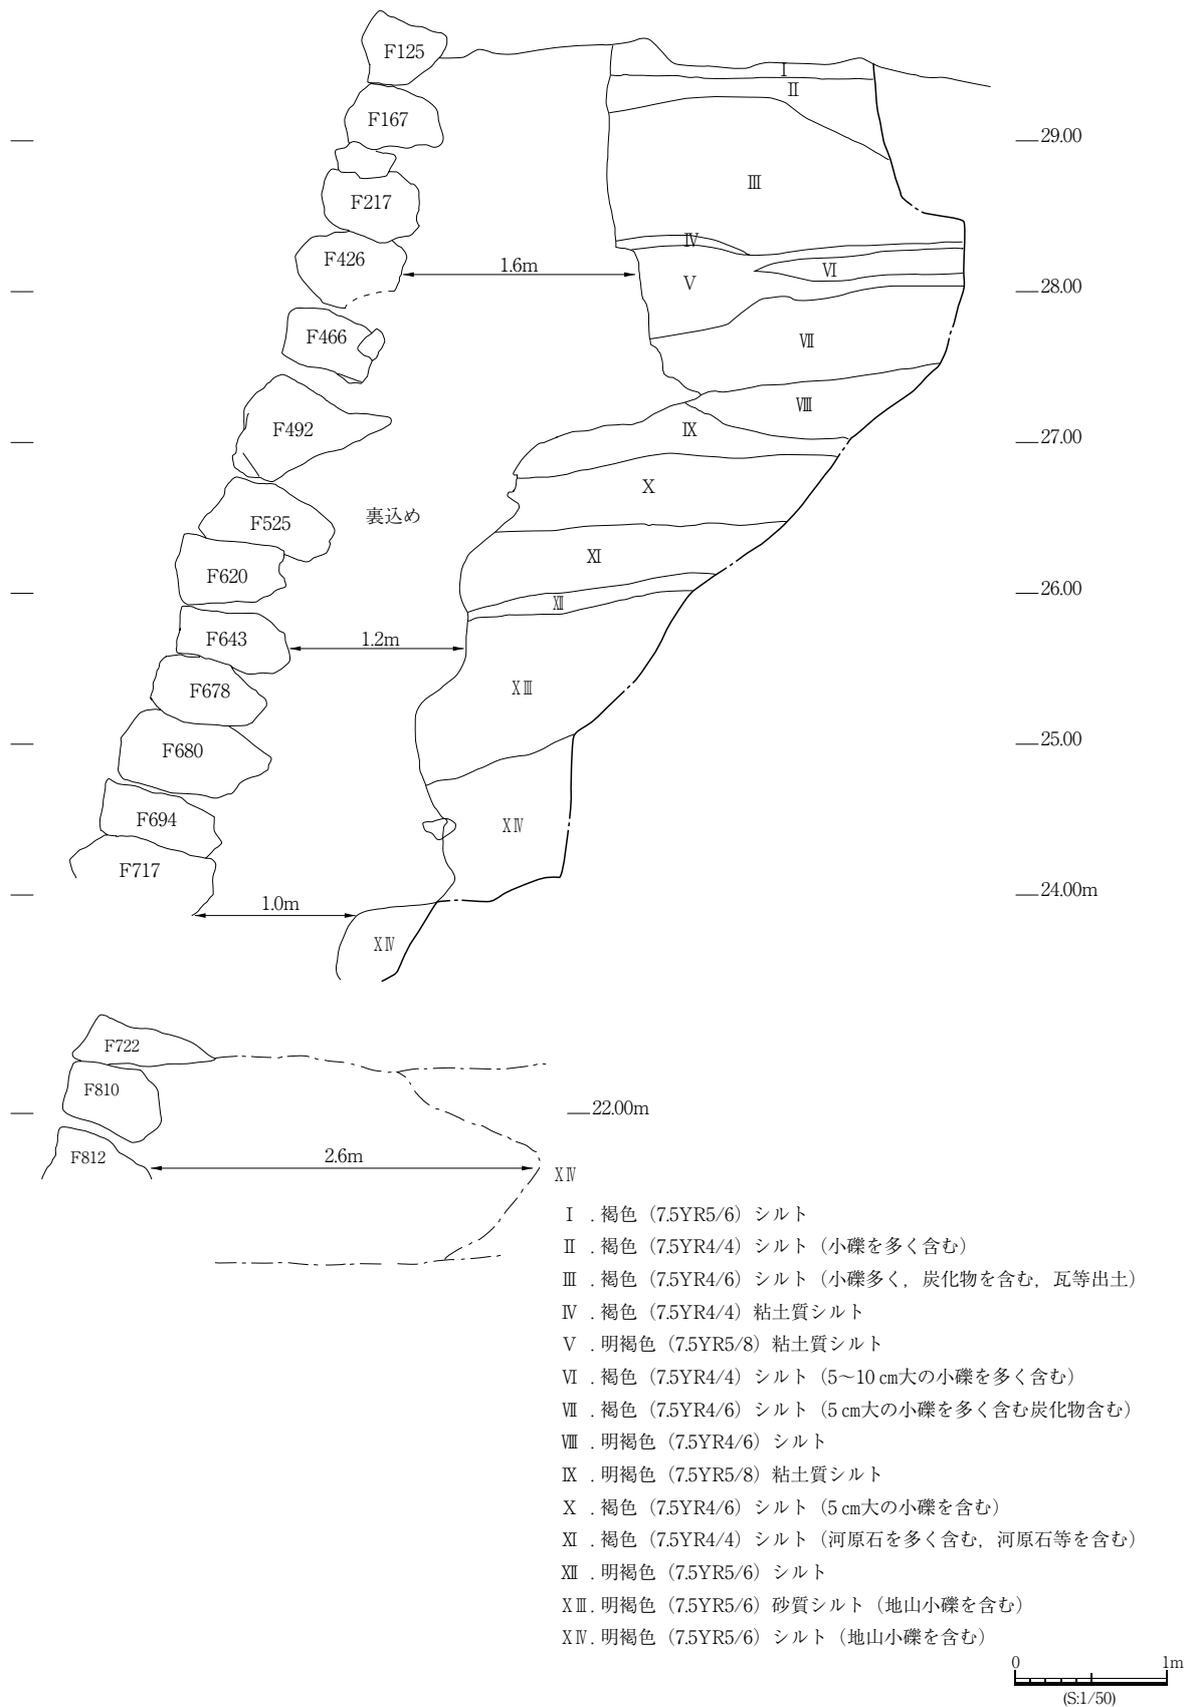
図56 平成17年度B1面石垣セクション図

裏込め石については、それぞれの解体面において裏込め石幅の把握につとめた。南面(B1面)石垣では全体的に裏込め石幅が狭く、天端から5段目までは1.6～2.0m、6段目から13段目までは1.0～1.2m、14段目からは1.2～2.6mを測り、狭い箇所と裏込め石を広く充填している箇所がみられた。出隅部分(B3面)においても同様に、裏込め石幅は狭く、盛土が占めていた。

裏込め石の石材と種類については破石がその殆どを占めているが、解体を進めていくに従い、丸石もみられるようになった。また、裏込め石内には石臼、五輪塔、瓦なども含まれていた。

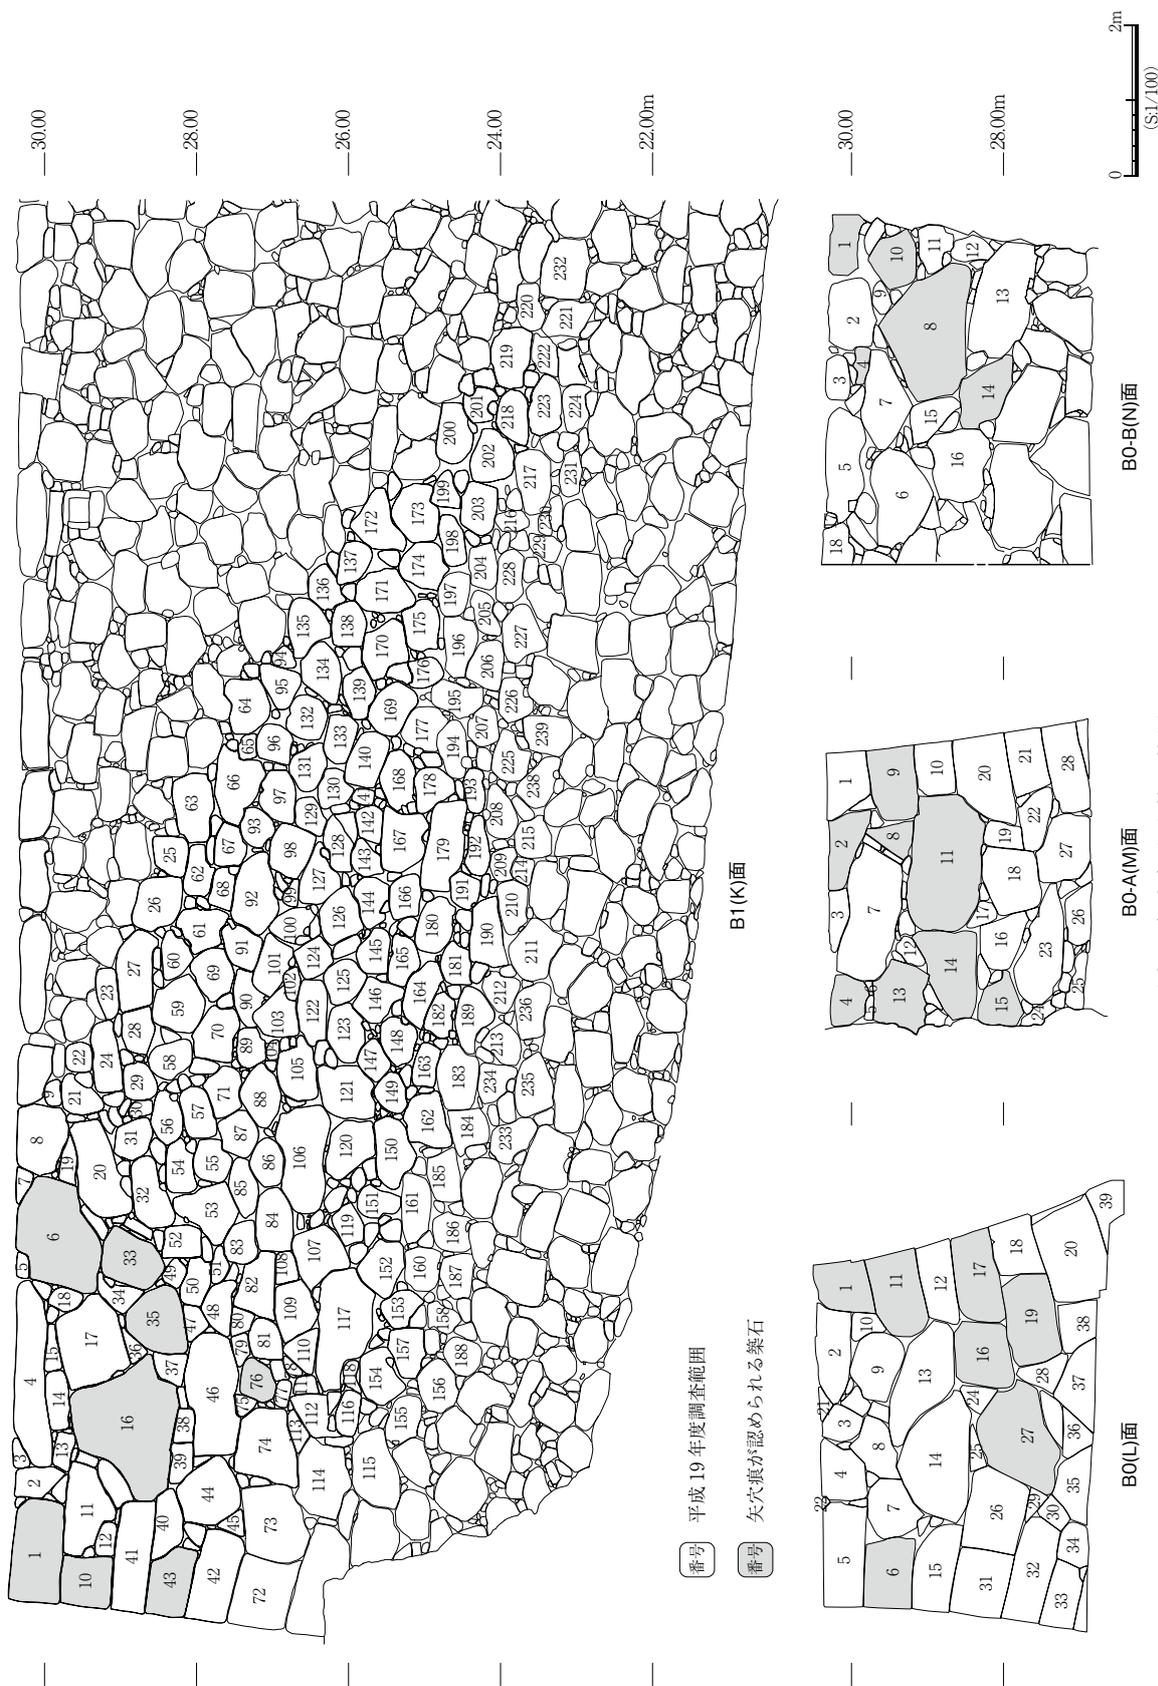
図74 平成19年度矢穴痕築石位置図

今回の解体範囲で矢穴痕が確認された築石は、全部で21個である(図74)。鉄門の割石に認められ

る矢の形状は、矢穴口長辺6.5cm、矢穴底長辺6cm前後を測り、長形状を呈するものをI型、矢穴口長辺8.5cm、短辺4.5～5.0cmを測り、台形状を呈するものをII型とする縦断面形による分類を行った。さらに、横断面形による分類として、矢穴底短辺3cm以下のものと、3cmを超えるもの、それぞれ前者をAタイプ、後者をBタイプに二分した(図75)。今回の解体範囲においてはII型が主流であり、I型

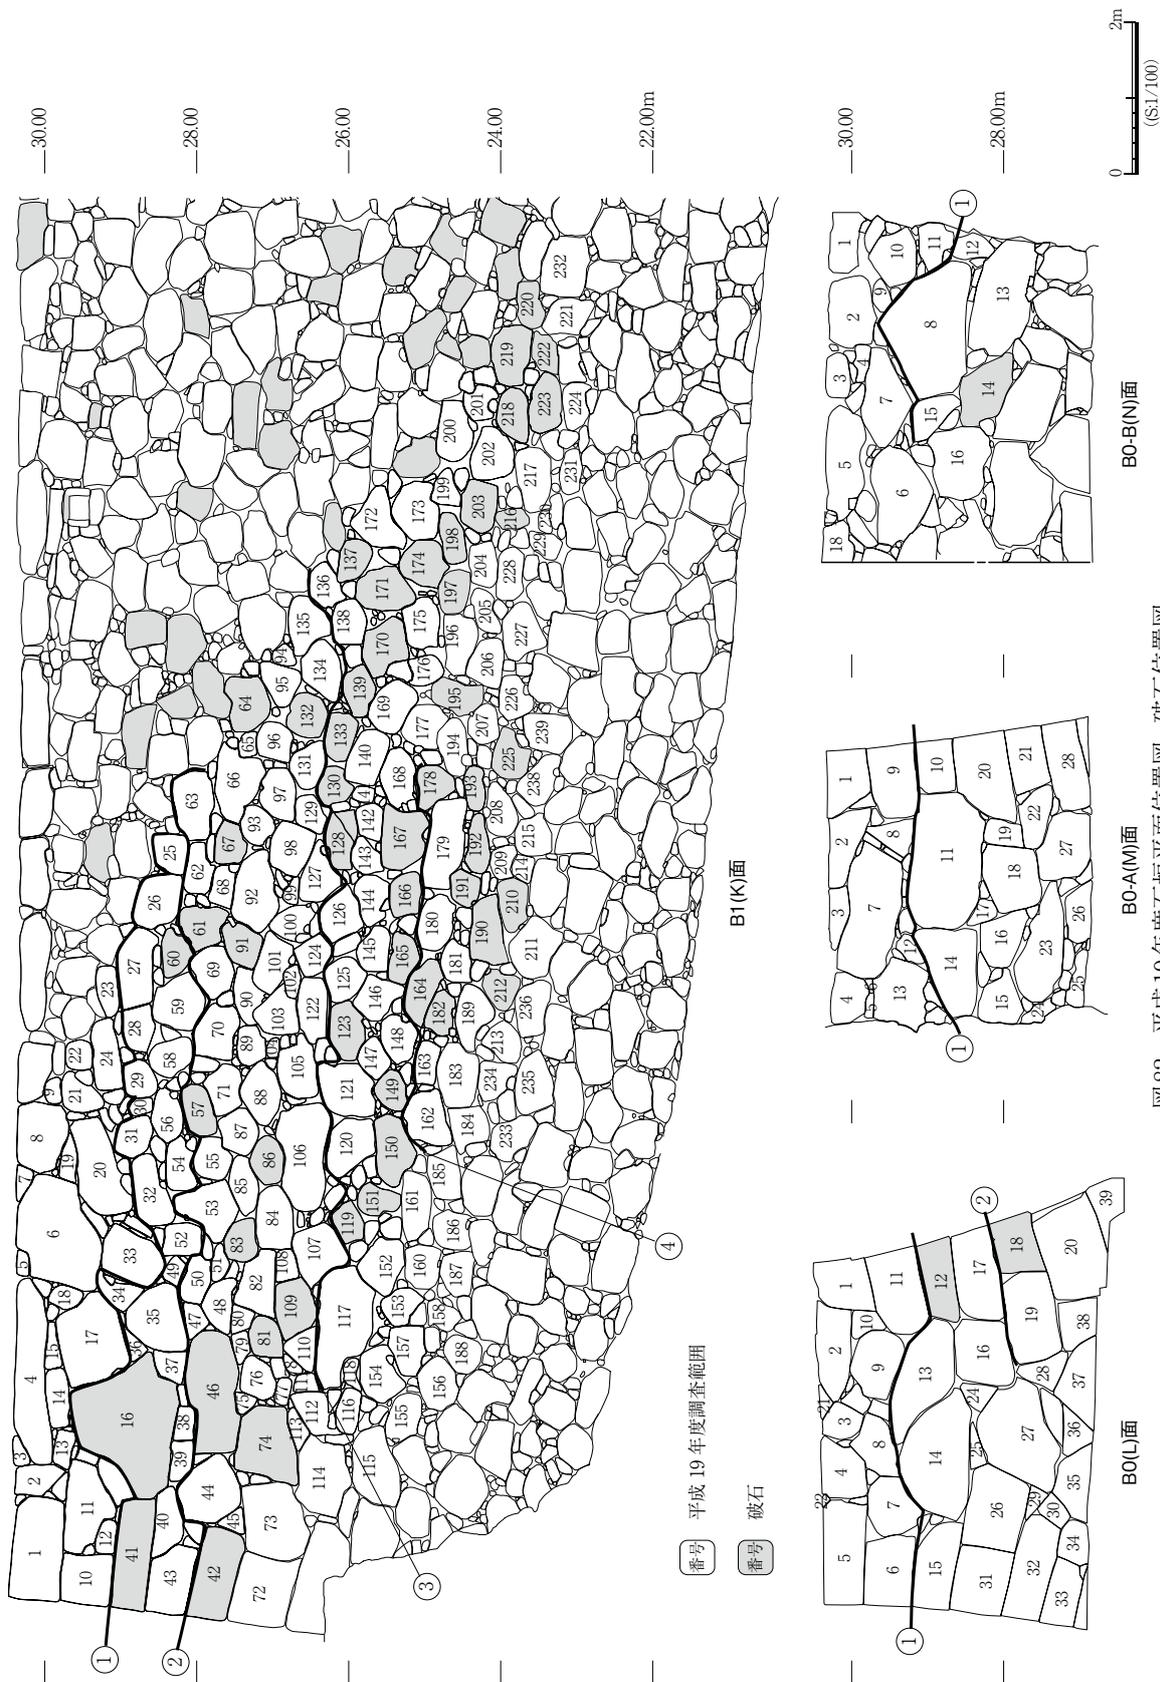
図82 平成19年度石垣平面位置図・破石位置図

B1面石垣の鉄門寄りで断面を観察した。B1面の断面⑥では標高26mで矩返しの勾配がきつくなる地点があるが、三ノ丸石垣全体ではこの変化点は認められない。盛土の境目に捨石を使用している事や、上層は裏込め幅を広くとるなどの状況より、標高26mでの断面勾配の変化は鉄門改修に起因するものと考えられる。また、この地点での背面盛土までの裏込め幅は1mを測る。これ以下では裏込め幅は極端に少なくなり、地山をカットしていることが確認された。標高26m以下の築石に破石が集中するのは、裏込めの栗石層が僅かしか無い事や、鉄門部分の築石に砂岩の切石を使用することによりB1面のチャート築石との荷重のバランスが崩れたことが要因として考えられる。

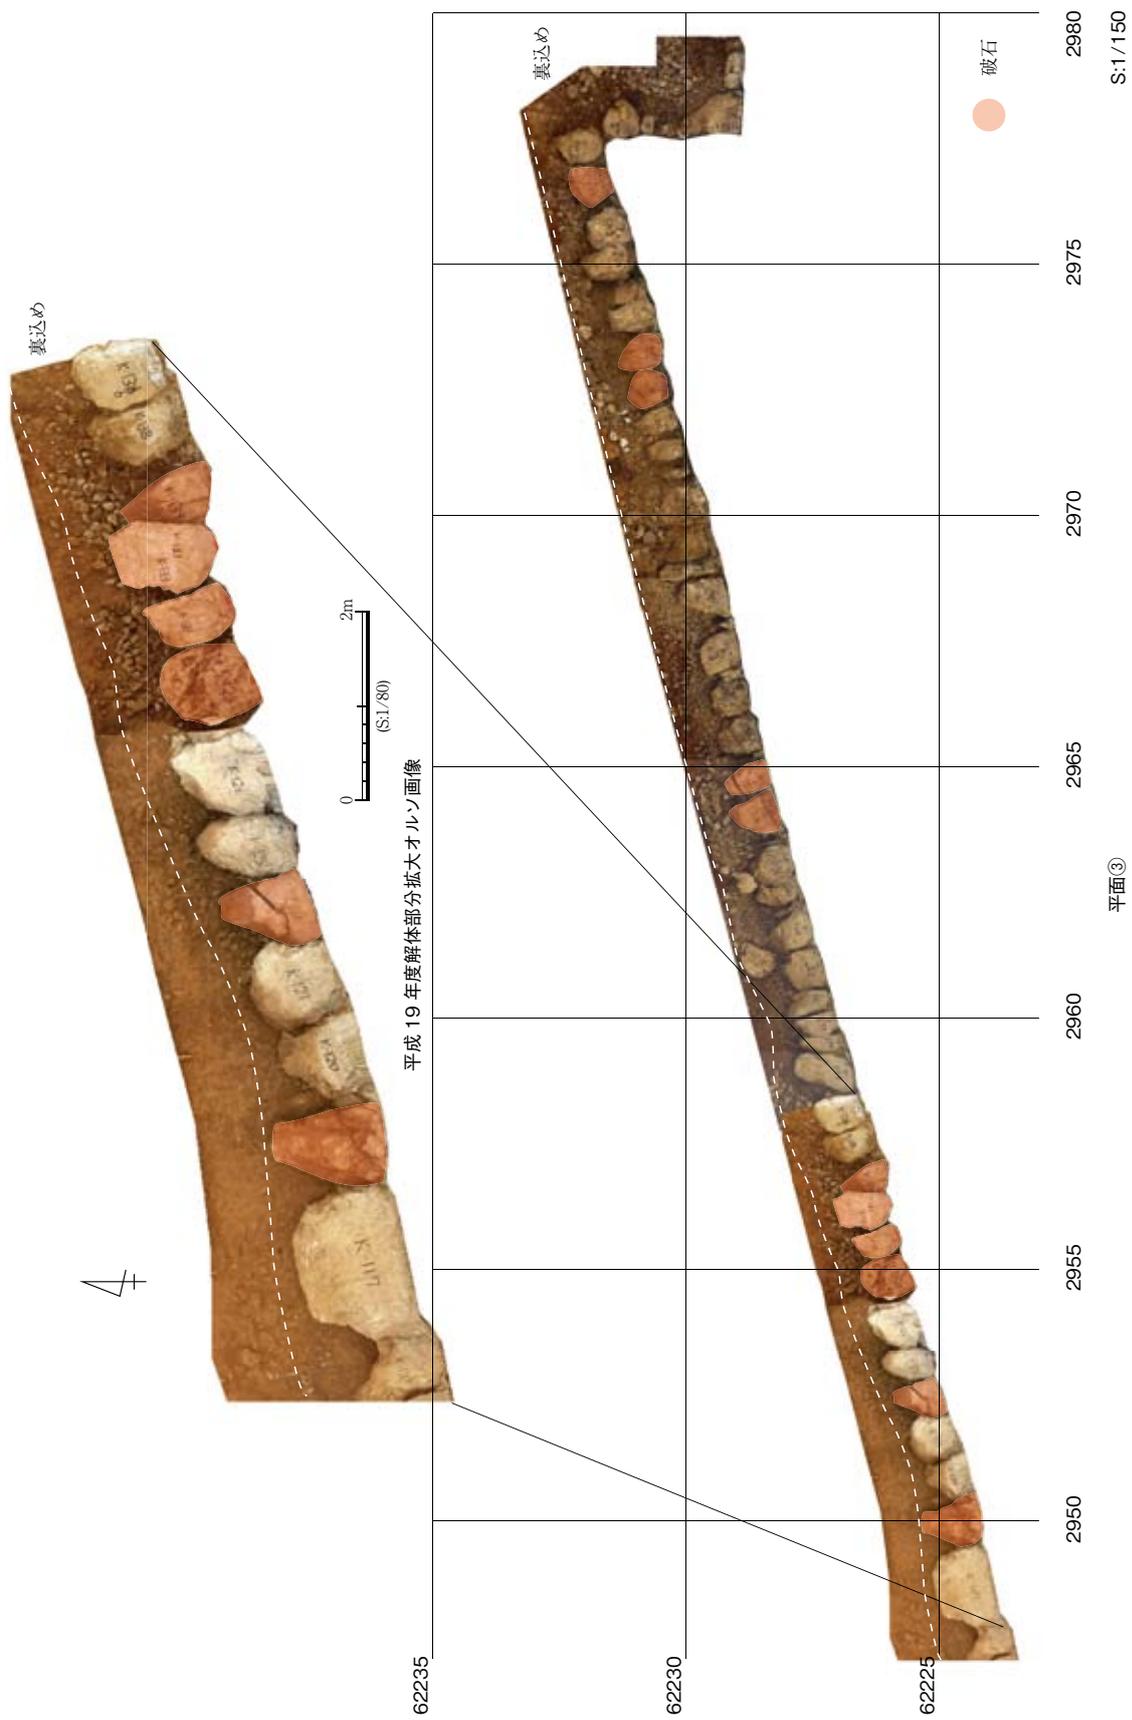
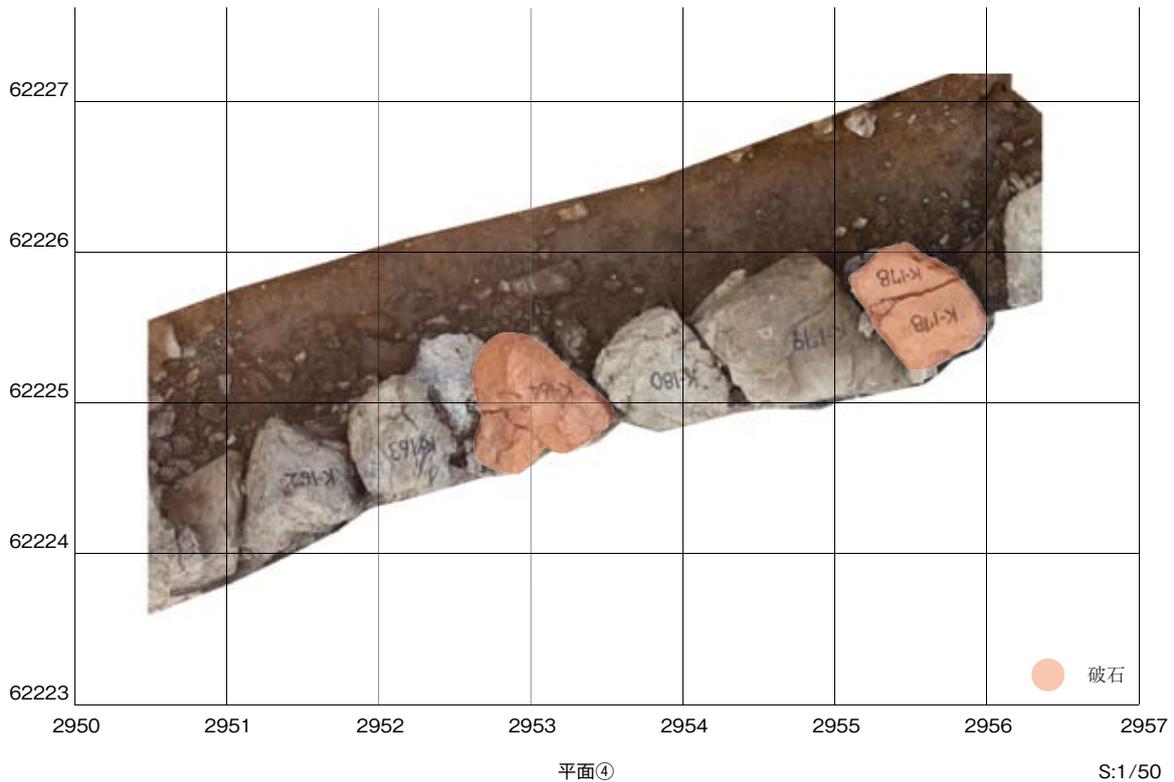
図84 平成19年度B1面石垣平面オルソ画像図1

と狭く、特にK162～178（平面④）、標高25.5m以下については、裏込め幅が極端に狭くなる。裏込め内に盛土が流れ込み、築石間にまで達していた。特に、このラインの築石は胴割れを起こしており、裏込め幅の狭さが影響しているものと考えられる。当初の石垣が孕んでいた箇所と、胴割れしていた破石の裏込めの状況は一致しており、B1面側は裏込め幅が狭かったことが原因であると思われる。また、盛土との境目には50cm前後の捨石が使用されている。

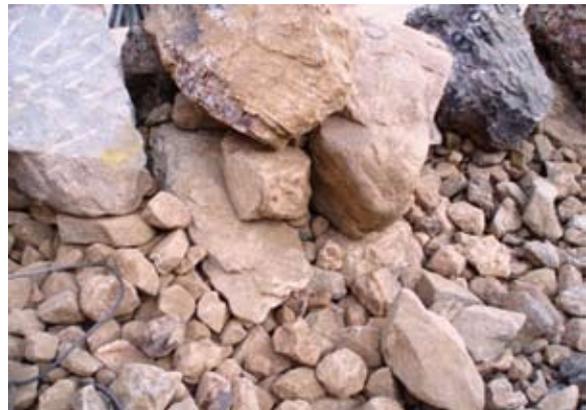
中心部は控えの長い築石に見えるが、控えの短い築石の石尻に置かれた介石であり、その上にさらに介石が置かれる

また、控えの短い築石や控えに比べて石面の大きい築石は、後ろに大栗石をあてがい安定させる。その築石自体の控えの奥部分を安定させる役割を果たすとともに、上に乗る築石の尻の部分の座りをよくする役割を持ち、押さえ石と呼ばれている。尻が斜めに欠けている築石には、斜めに介石が当てられる。また、とも介石の奥に置かれた介石の下に、さらに丈夫な介石が当てられている。

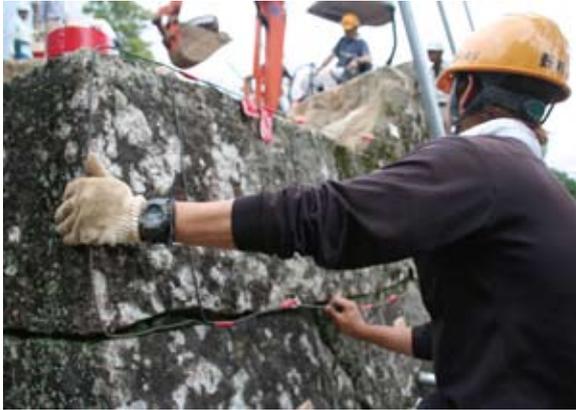
破石は解体前にワイヤーで型取りをしておく

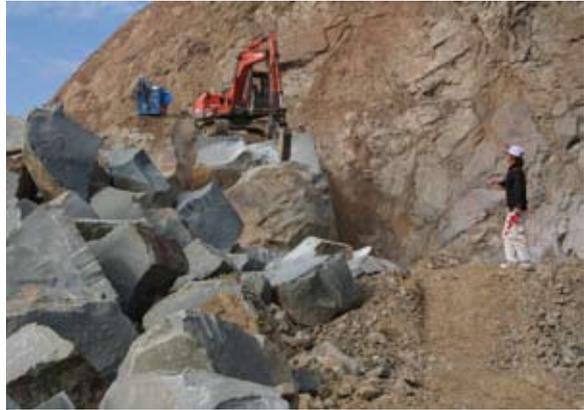
作った型を持って香南市山北の採石場へ行き、破石と同じ石質、手頃な大きさの石を選ぶ

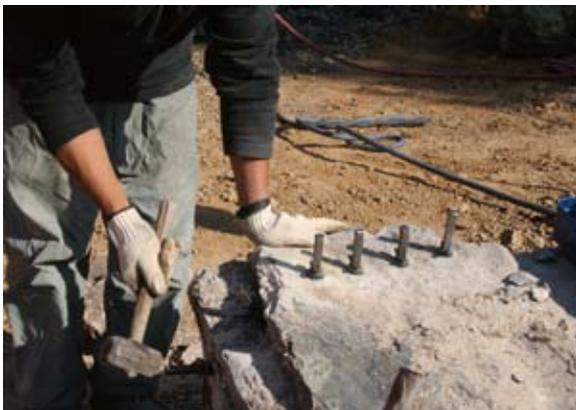
新石を破石と同じ大きさに加工する。写真は、荒割りの様子。割りたいラインに楔を打ち込む

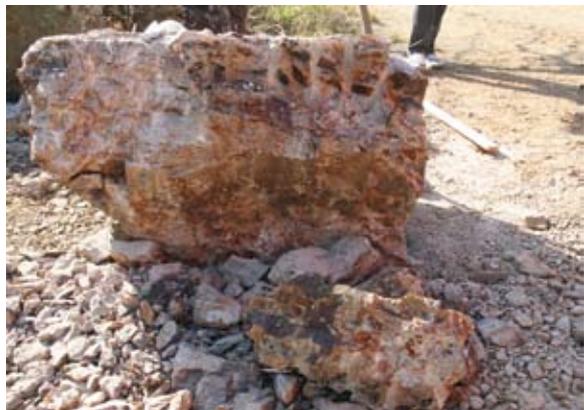
楔を入れたラインで石が割れる

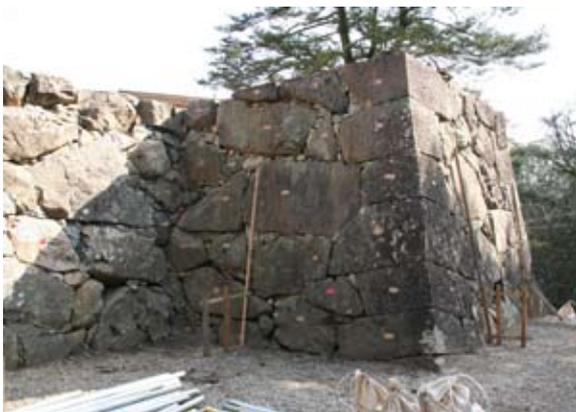
鉄門の積み上げが終了。破石以外の築石は元の位置に納まっている

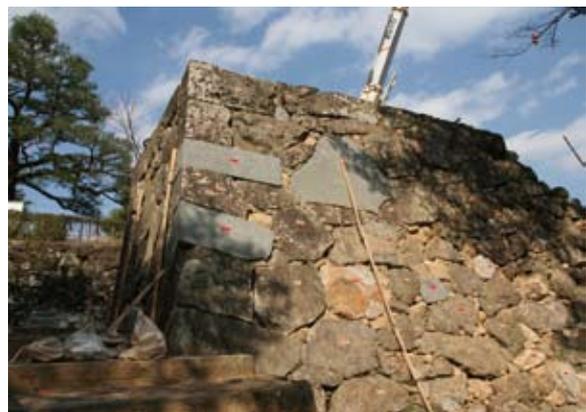
赤いテープが張ってある新石も元の築石と同じ形に整えられ、元の位置に据えられている

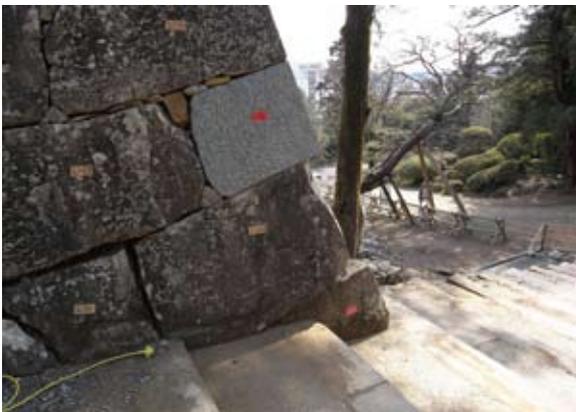
欠損している築石には、擬石処理を施す

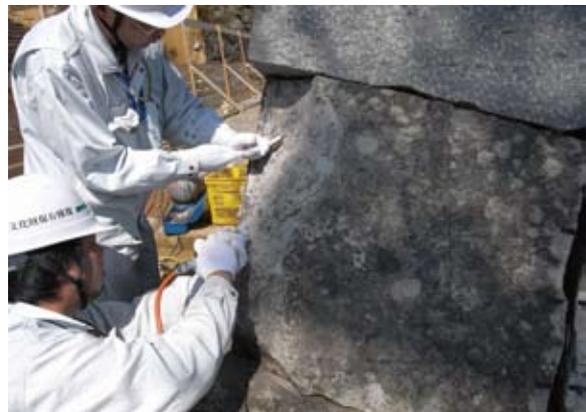
欠損している部分にエポキシ系樹脂と石材を粉末状にしたものを練りこんで補い、擬石処理を行う

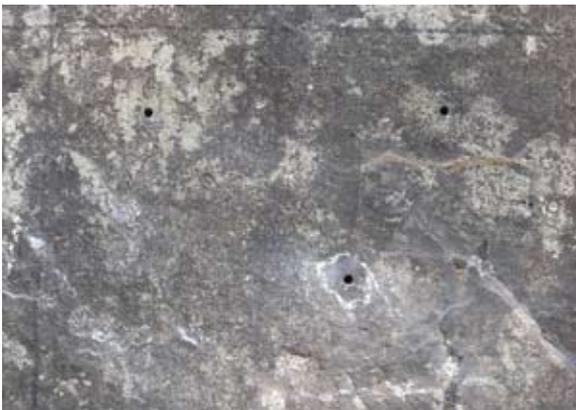
表面内部に空間ができ剥離しそうな部分には、小さく穴をあけ接着剤によるアンカーを打ち込む。表面が剥がれ落ちることがない様に補強する

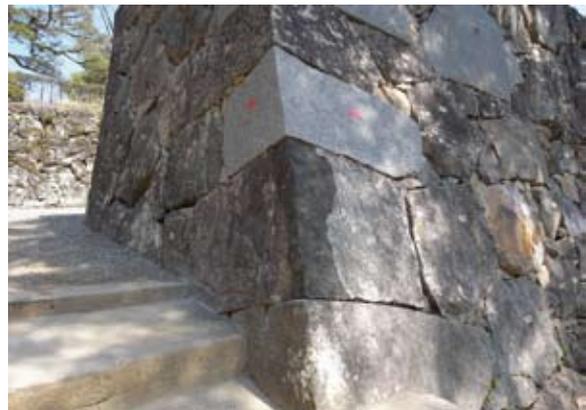
擬石処理終了
