史跡 高知城跡

梅ノ段北側石垣復旧工事調査概要報告書

2019.3

高 知 県 教 育 委 員 会
(公財)高知県文化財団埋蔵文化財センター

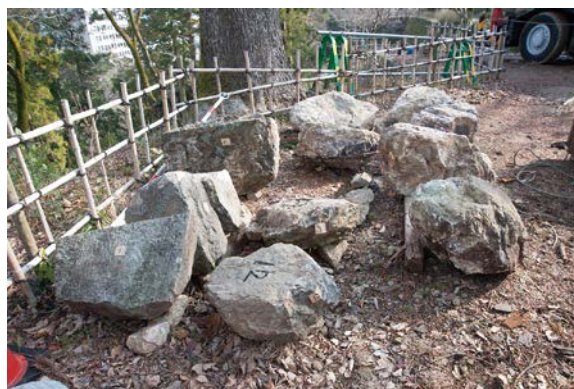
写真2 解体築石保管状態

平成 29 年度に崩落した築石は落石番号が付けられ積み直し時まで保全された。解体した築石は、石垣面と築石番号が墨付けられ、積み直しまでの間保全された。栗石と盛土も同様に北西部設置バリケード内に、分類して保管し養生した。解体調査終了後、それらの結果をふまえ慎重に協議し、石垣の保全に適した処置をし、解体部分の積み直しを行った。

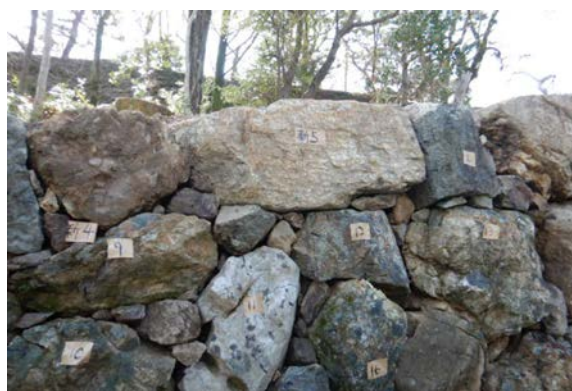
天端石の配石において解体したA1 (R73)の築石の控えが短く、再度使用するには、転落の危険性があるため安全性を考慮して、新補石を使用するに至った。石のあたり等も考え積み直したところ以前の石の並びとは違う配置となった。

写真12 天端新補石配石状態

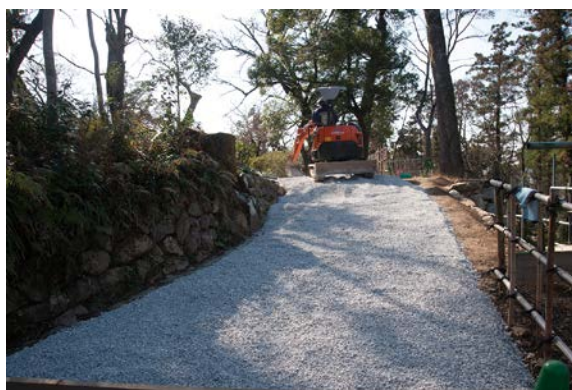
写真13 天端の保全・景観整備作業

吸出し防止シートの敷設の後、盛土で覆う。さらに上面には碎石を敷設した。

石垣側には立入防止柵の設置を行った。

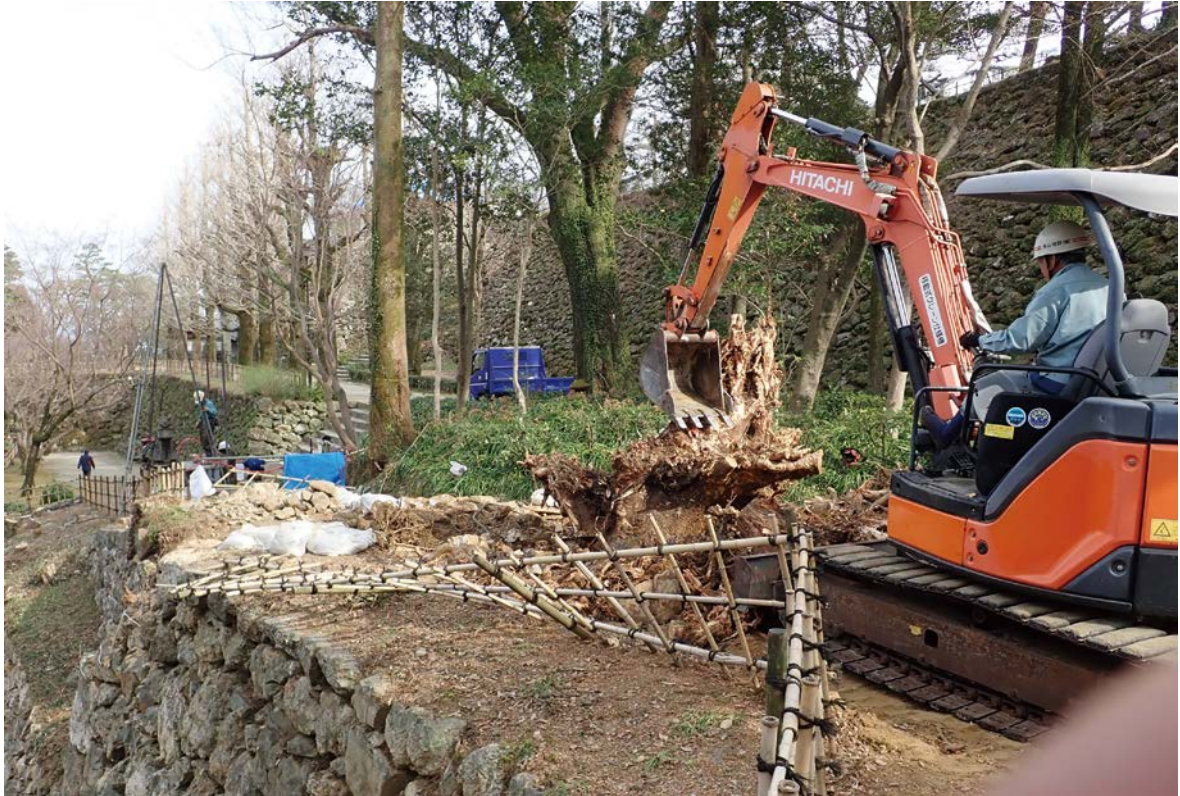
倒木の除去作業（北西より）

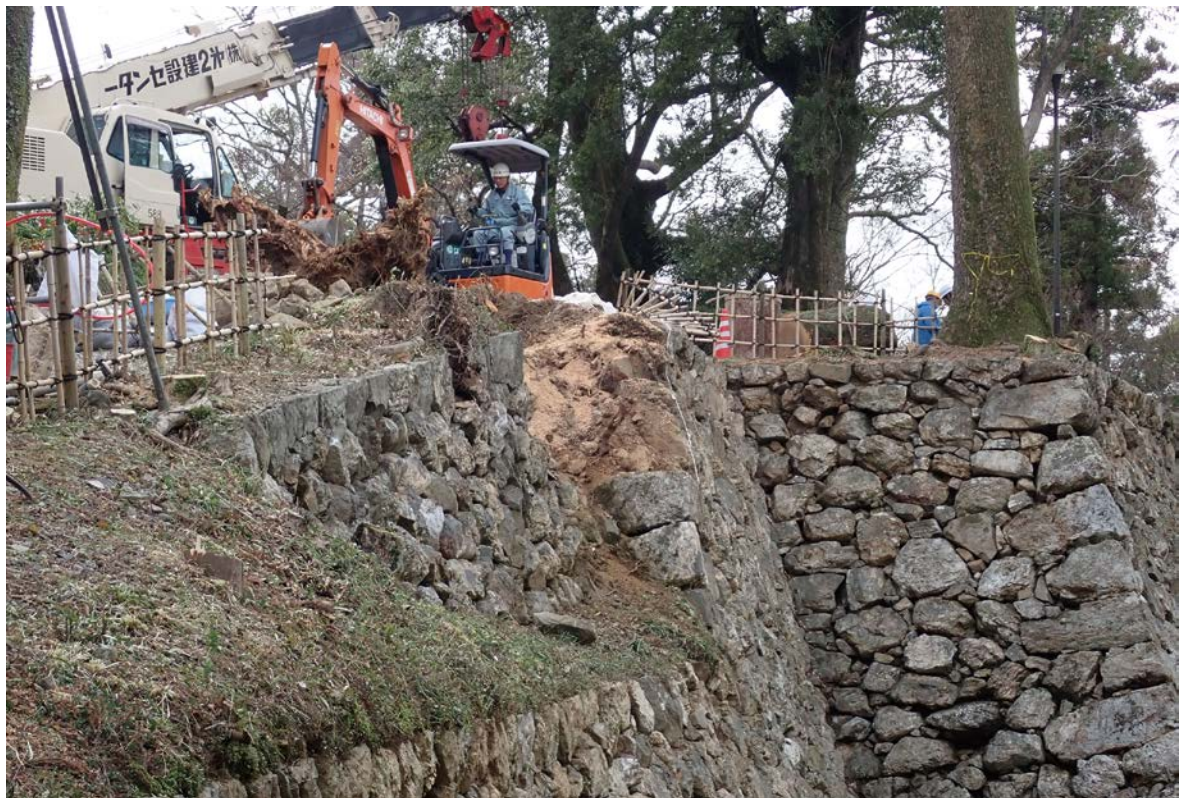
倒木の除去作業（東より）

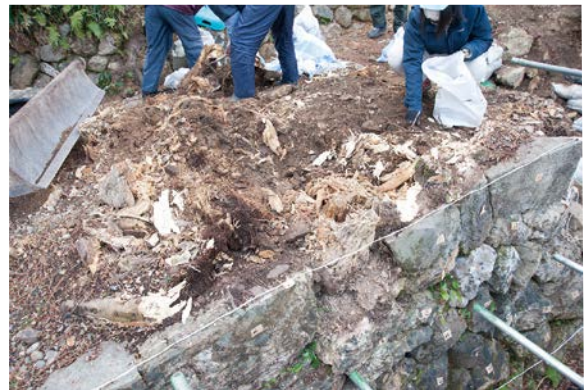
復旧工事の対象範囲となった石垣は、背面の樹木が台風により倒れたため、崩落が生じた。倒れた樹木の東側(R73面天端上)にも以前に伐採された樹木根が残り、石垣の破壊要因となっているため、修理に合わせ取り除くこととなった。解体範囲は必要最小限とし、背面の調査を実施した。

天端解体前木根繁茂状態(北東より)

天端木根の除去作業(北より)

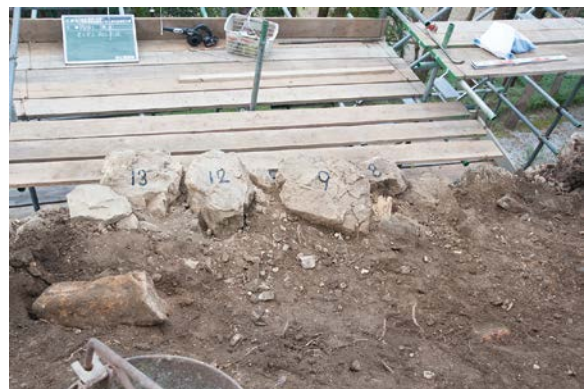
平成30年12月に開始した解体工事では、石垣背後の栗石層が土砂と瓦礫により目詰まりを起こしていたことから、丁寧に土砂と瓦礫を取り除き排水性と石垣の弾性を確保し長期にわたって健全性を維持できるよう改善した。また、新補石の採用にあたってはシュミットハンマーによる圧縮強度試験を実施して、破石と同等以上の強度を有する石材だけを採用した。

解体2段目築石と栗石の状態(南より)

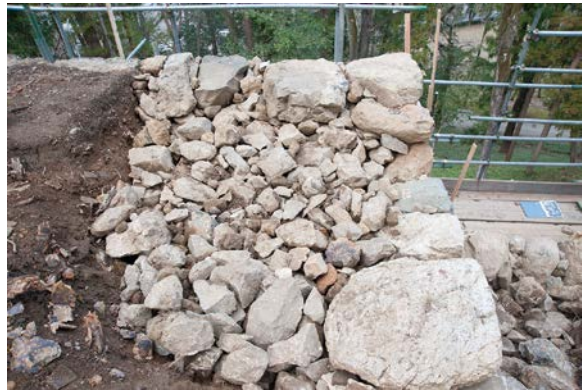
入角天端栗石充填状態(南より)

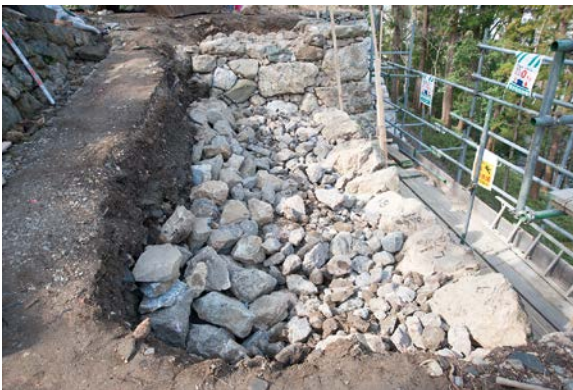
①ライン築石と栗石充填状態(東より)

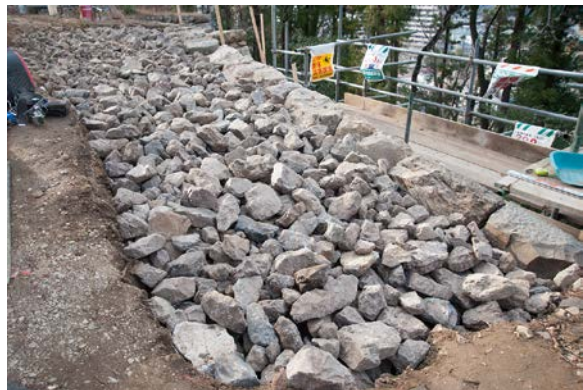
天端石と栗石の充填状態(南東より)
