史跡 高知城跡

梅ノ段北側石垣復旧工事調査概要報告書

2019.3

高 知 県 教 育 委 員 会
(公財)高知県文化財団埋蔵文化財センター

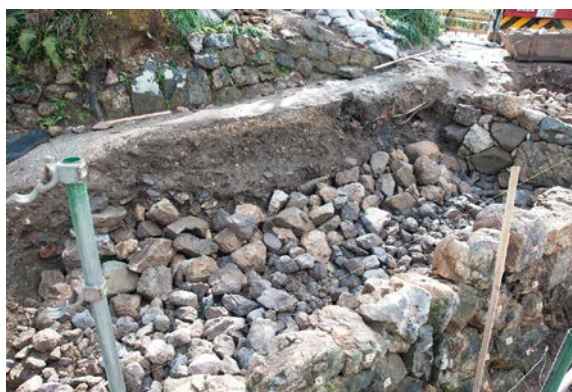
写真10 築石列と栗石の状態

一列ごとの積み直しが終了した後、平面と立面の確認をし、写真撮影し記録した。

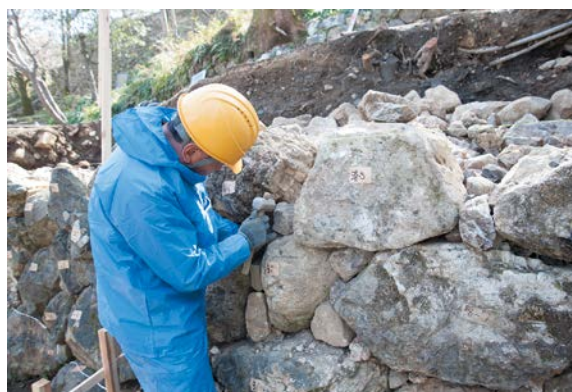
写真11 築石間の間詰め作業

石垣の安定性を考慮し、間詰め石を充填し補強を行った。
